SCHWEIZER SOLARPREIS 2010

Von der Energieschleuder zum Nullheizenergiehaus: Das architektonisch vorbildlich umgebaute und um ein Stockwerk erweiterte 6-Familienhaus Rieben in Zürich Höngg senkt den Energiebedarf von 69'000 kWh/a auf 38'000 kWh/a dank gut gedämmter Gebäudehülle, passiver Solarnutzung, den 12.5m² Röhrenkollektoren für Warmwasser sowie der im Flachdach vollflächig integrierten 16.21 kWp grossen PV Anlage (115m²). Das sanierte Mehrfamilienhaus erreicht das Minergie-P-Zertifikat. Dabei unterschreitet es den Grenzwert von 30.0 kWh/m² mit einem Wert von -2.3 kWh/m² bei weitem. Nach der Bausanierung werden bei diesem MFH rund 24 t CO₂ weniger ausgestossen als bisher.

MINERGIE-P-SANIERUNG, MFH RIEBEN, 8049 ZÜRICH

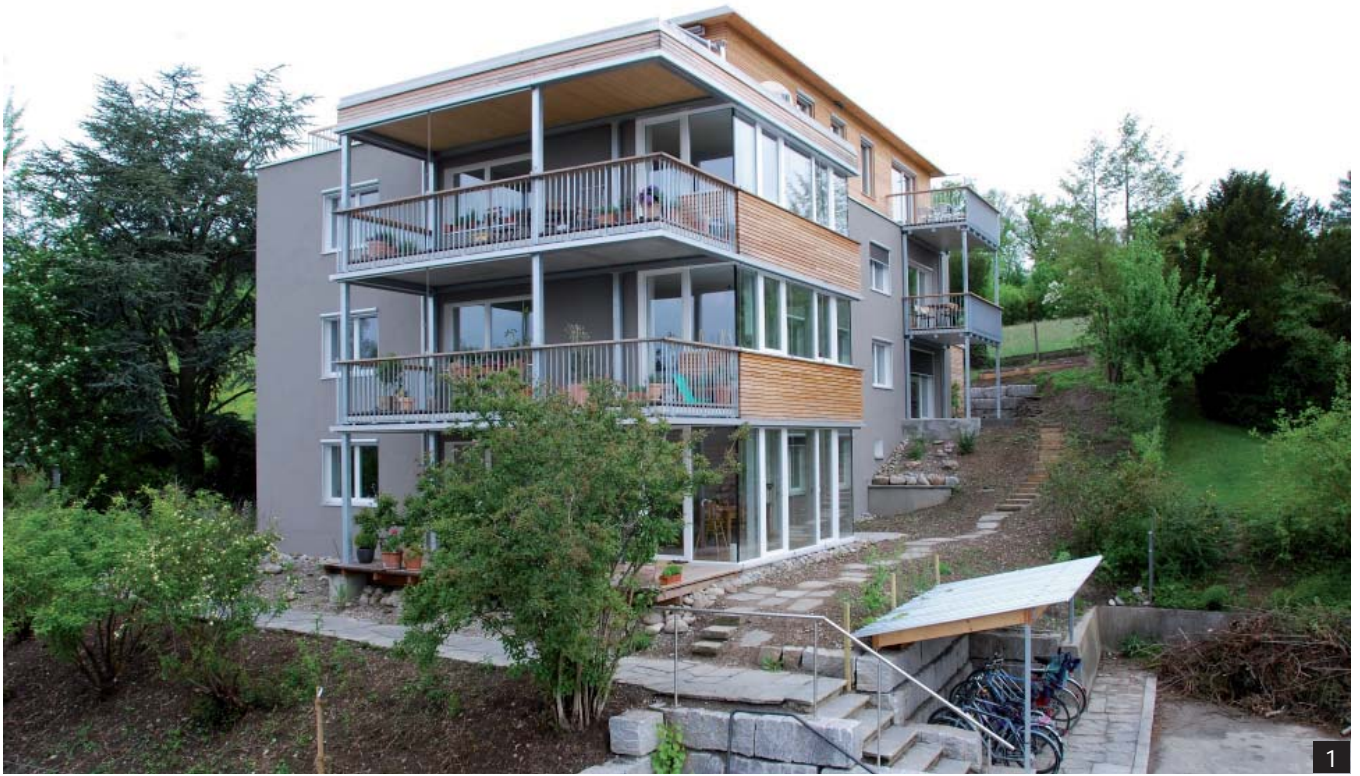
- 1: Das neu sanierte Mehrfamilienhaus wurde durch Beat Kämpfen von einer Energieschleuder zu einem Nullheizenergiehaus umgebaut.
- 2: Die am Flachdach gut integrierte 16.2 kW-PV-Anlage erzeugt jährlich 13'265 kWh/a.
- 3: Das in den 50er erbaute Mehrfamilienhaus Rieben vor der Sanierung.
- 4: Angenehmer Wohnkomfort und gut integrierte 12.5 m² Vakuumröhrensolaranlage vorbildlich vereint.
