Schweizer Solarpreis 2019

# 66% Solare Trainingshalle HCD, 7260 Davos/GR

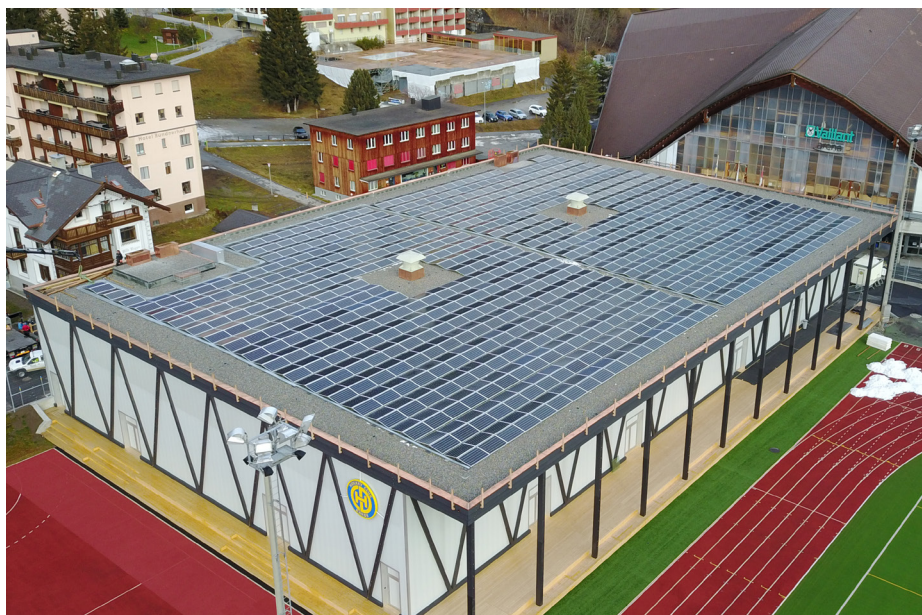
1 Die neue Trainingshalle des HC Davos besteht zu einem grossen Teil aus Holz und lichtdurchlässigen Polykarbonatwänden.

Wegen des extrem hohen Energiebedarfs bei der Kühlung des offenen Eisfeldes entschloss sich die Geschäftsleitung des HC Davos zum Bau einer Trainingshalle mit PV-Anlage, welche einen Grossteil der benötigten Energie zur Kühlung decken soll. Die vollständig in Holzbauweise erstellte Halle wurde mit einer Polykarbonat-Hohlkammerplattenfassade versehen, um viel Tageslicht nutzen zu können. Dadurch kann die Kälte im Vergleich zu einem offenen Eisfeld nicht unmittelbar entweichen.

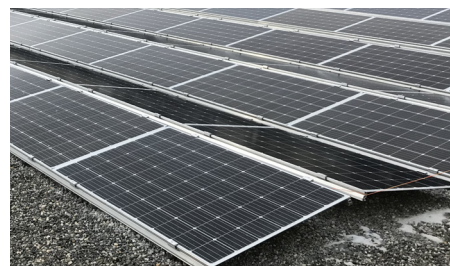
2 Die ost-westlich ausgerichtete 388 kW starke PV-Anlage produziert rund 341'200 kWh/a.
